Mange har siden det nye digitale-sendenets idriftsættelse 1. november 2009, oplevet problemer med, at få et godt billede eller har oplevet "sort skærm". Dette skyldes oftest, at antenneinstallationen ikke er HF tæt hvilket er et krav til antenneinstallationer i dag, efter overgangen til digital TV.

Hvad forstås der så ved en HF (højfrekvent) utæt installation?

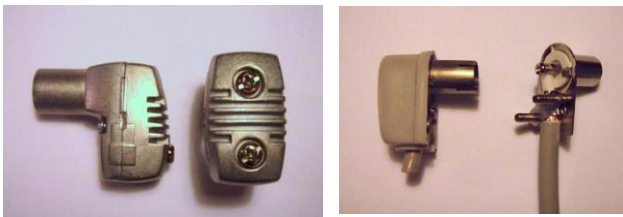
Til venstre godkendte stik og til højre dårlige stik

Her er to typer antennestik, set fra siden og bagfra.. Antennestikket til højre er den mest benyttede, men kan ikke længere benyttes, det er ikke HF tæt. Typen til venstre er HF tæt og godkendt. Huset er støbt aluminium

Plastik vinkelstikket anvendes oftest til at forbinde TV'et med antennedåsen, kaldet en snøreledning, og for at gøre det rigtig skidt, så sidder der plastik vinkelstik i begge ender.

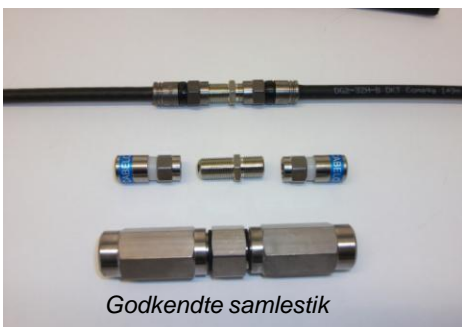
Til venstre ses godkendte samlemuffer, og til højre ikke godkendte

Har man samlinger på Antennekablerne, skal også her benyttes HF godkendt udstyr.

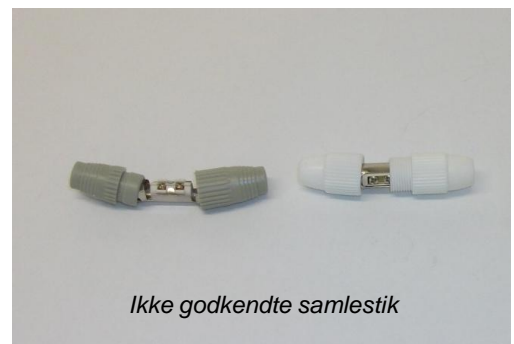
Ikke godkendte samlestik

Billedet til højre viser eksempler på hvordan det absolut ikke skal se ud

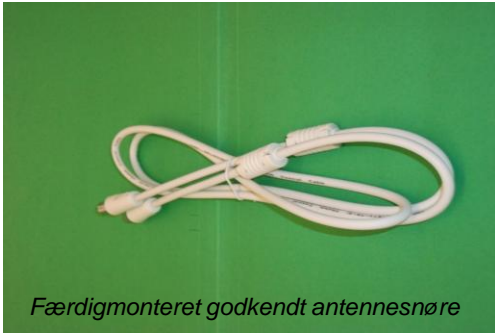
Færdigmonteret godkendt antennesnøre

Det er også af stor vigtighed, at det øvrige materiel i installationen er en godkendt type. Mange DVD afspillere, tuner-bokse og harddisk optagere bliver leveret med en færdig snøre ledning af meget ringe kvalitet. Brug en type der er dobbeltskærmet eller som den på billedet til venstre med ferritkerne. De to hvide "klumper" midt på ledningen er ferritkernen.

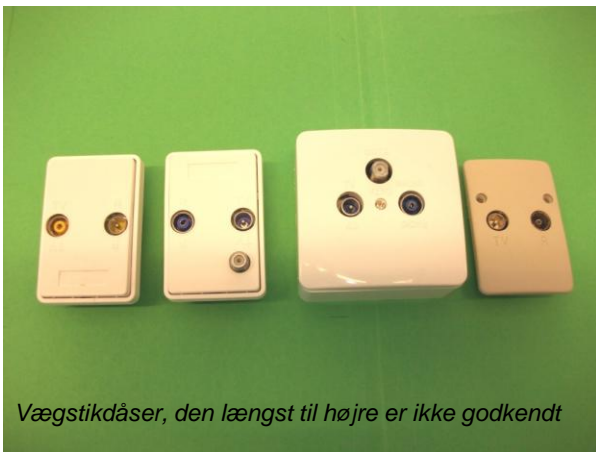
Vægstikdåser, den længst til højre er ikke godkendt

Antennestikdåsen i væggen skal naturligvis også være HF tæt. Her er vist 3 forskellige som ser meget ens ud, men ved nærmere eftersyn kan man, når man vender dem om på bagsiden se forskellen. Stikdåsen helt til højre mangler metallkappen der skal beskytte mod indstråling

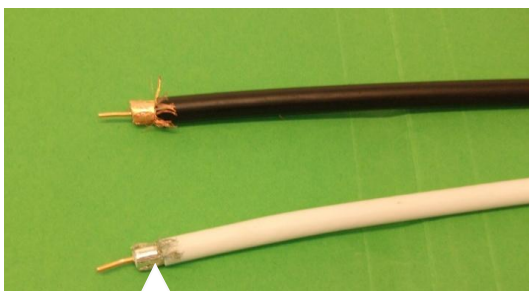
Dobbelt afskærmning

Mange byggemarkeder sælger enkeltskærmede kabler, kablerne skal være dobbeltskærmede hvilket vil sige, at der både er en folieskærm og en "kobberstrømpe" under den yderste plastkappe. Se billedet herunder.

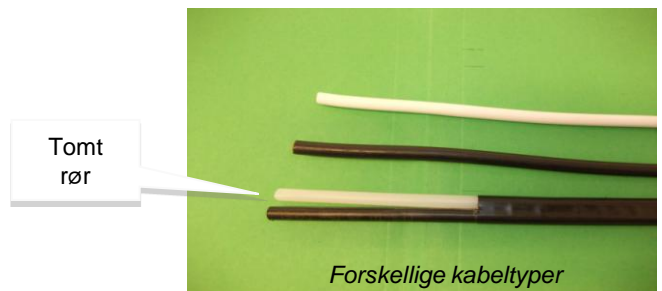
Forskellige kabeltyper

Kabler med grå og hvid plaskkappe må kun benyttes Indendørs. De sorte kabler er beregnet til nedgravning. Bemærk, at det nederste kabel er af den type der har et tomt rør ved siden af coax-kablet, det beregnet til, at man på et senere tidspunkt "blæse" en fiber igennem røret

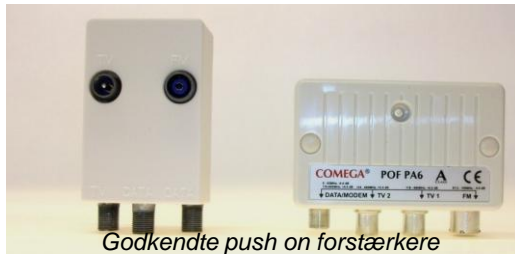
Godkendte push on forstærkere

Herunder er vist to godkendte forstærkere, billedet til venstre, og billedet til højre ikke godkendte forstærkere

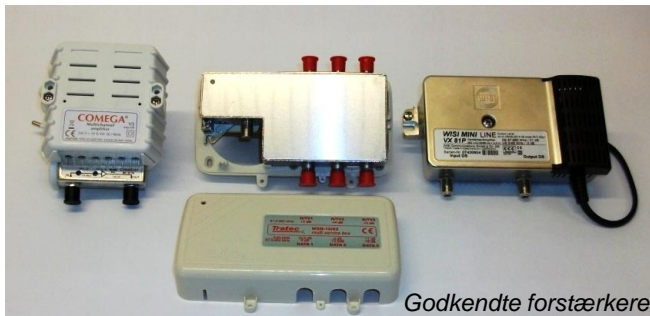
Godkendte forstærkere

Det bedste resultat får man ved, at udføre installationen med forstærkere og fordelere der benytter F-connectorer.

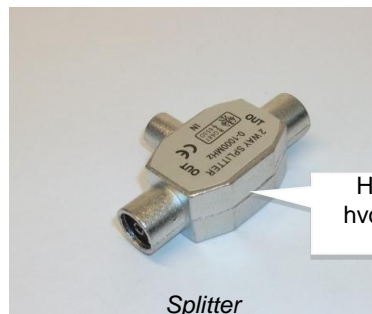
Splitter

Disse er som oftest udført af det man kan kalde 2 halvdele, som man kan se på billedet til højre, efterlader sammensætningen en lille sprække mellem de to halvdele. Denne sprække er endnu en årsag til utæthed.

Her er en sprække hvorfor denne splitter ikke er HF-tæt

Splitteren skal være udført i ét hus, eventuelt loddet sammen

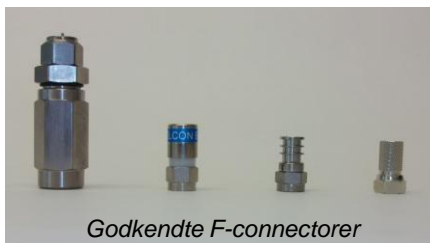
Godkendte F-connectorer

F-connectorerne skal spændes med en nøgle. (Se billederne af F-connectorer nederst på siden)
